Rabmer sanierte erfolgreich die Leerlaufleitung des Kraftwerkes Andelsbuch mit dem r.tec-Kurzrohrrelining System.

## Sanierung der Leerlaufleitung des Kraftwerkes Andelsbuch

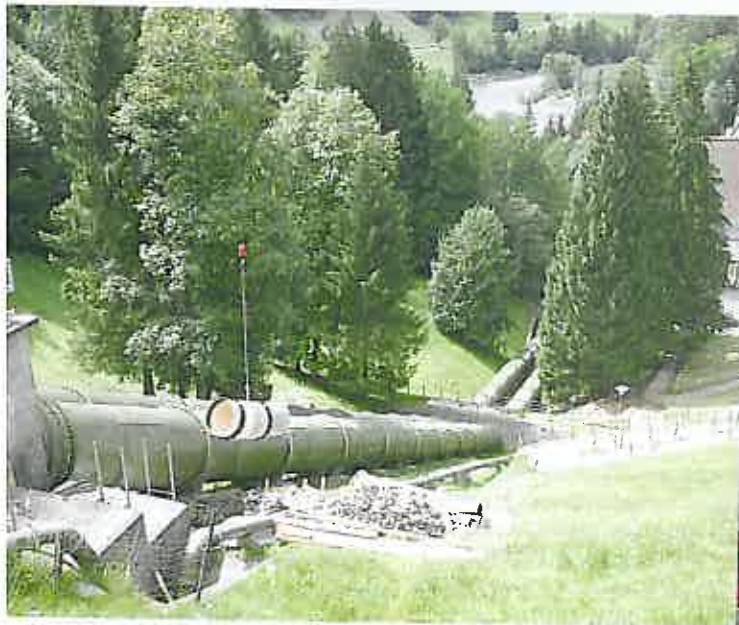
Sanierung der Leerlaufleitung.
